NEXTIPAC, JA. MUNICIPIO DE JOCOTEPEC

REHABILITACION DE ANDADOR,
MURO DE CONTENCION Y
ALUMBRADO PUBLICO EN
ANDADOR MORELOS ENTRE C.
RIVERA DEL LAGO Y
MALECON EN LA LOCALIDAD
DE NEXTIPAC DEL MUNICIPIO
DE JOCOTEPEC

LAMINA 01

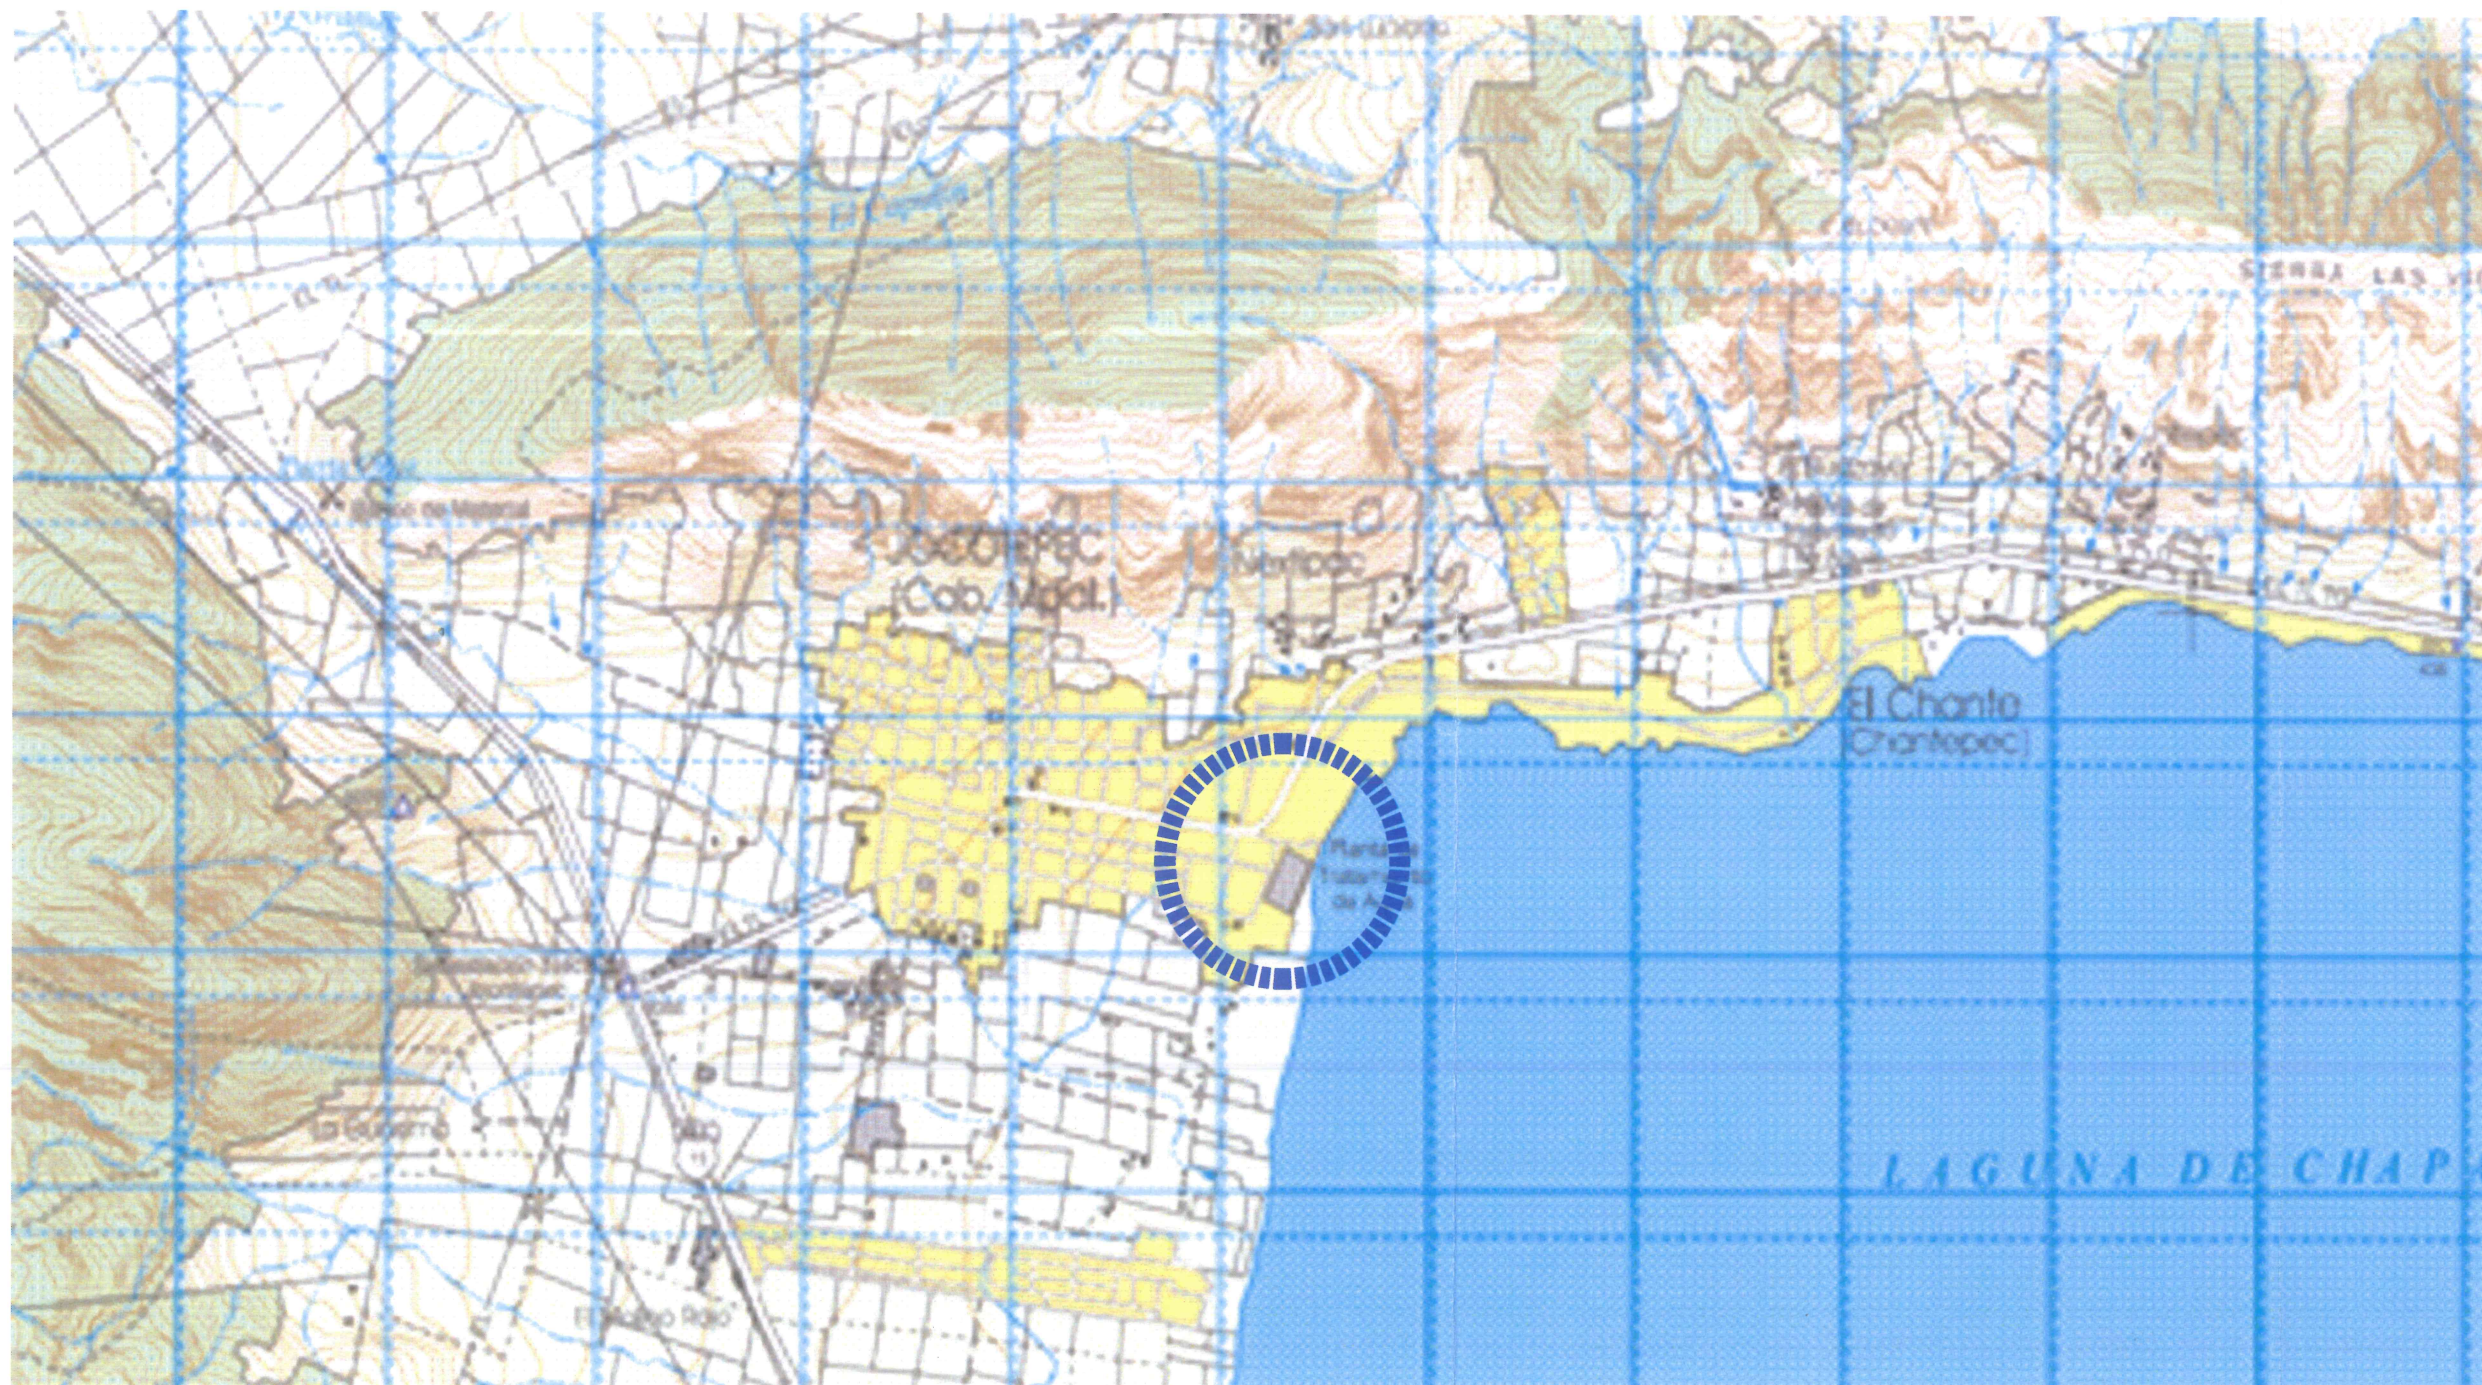
PLANTA ALUMBRADO PUBLICO

PLANTILLA DE SUELO CEMENTO

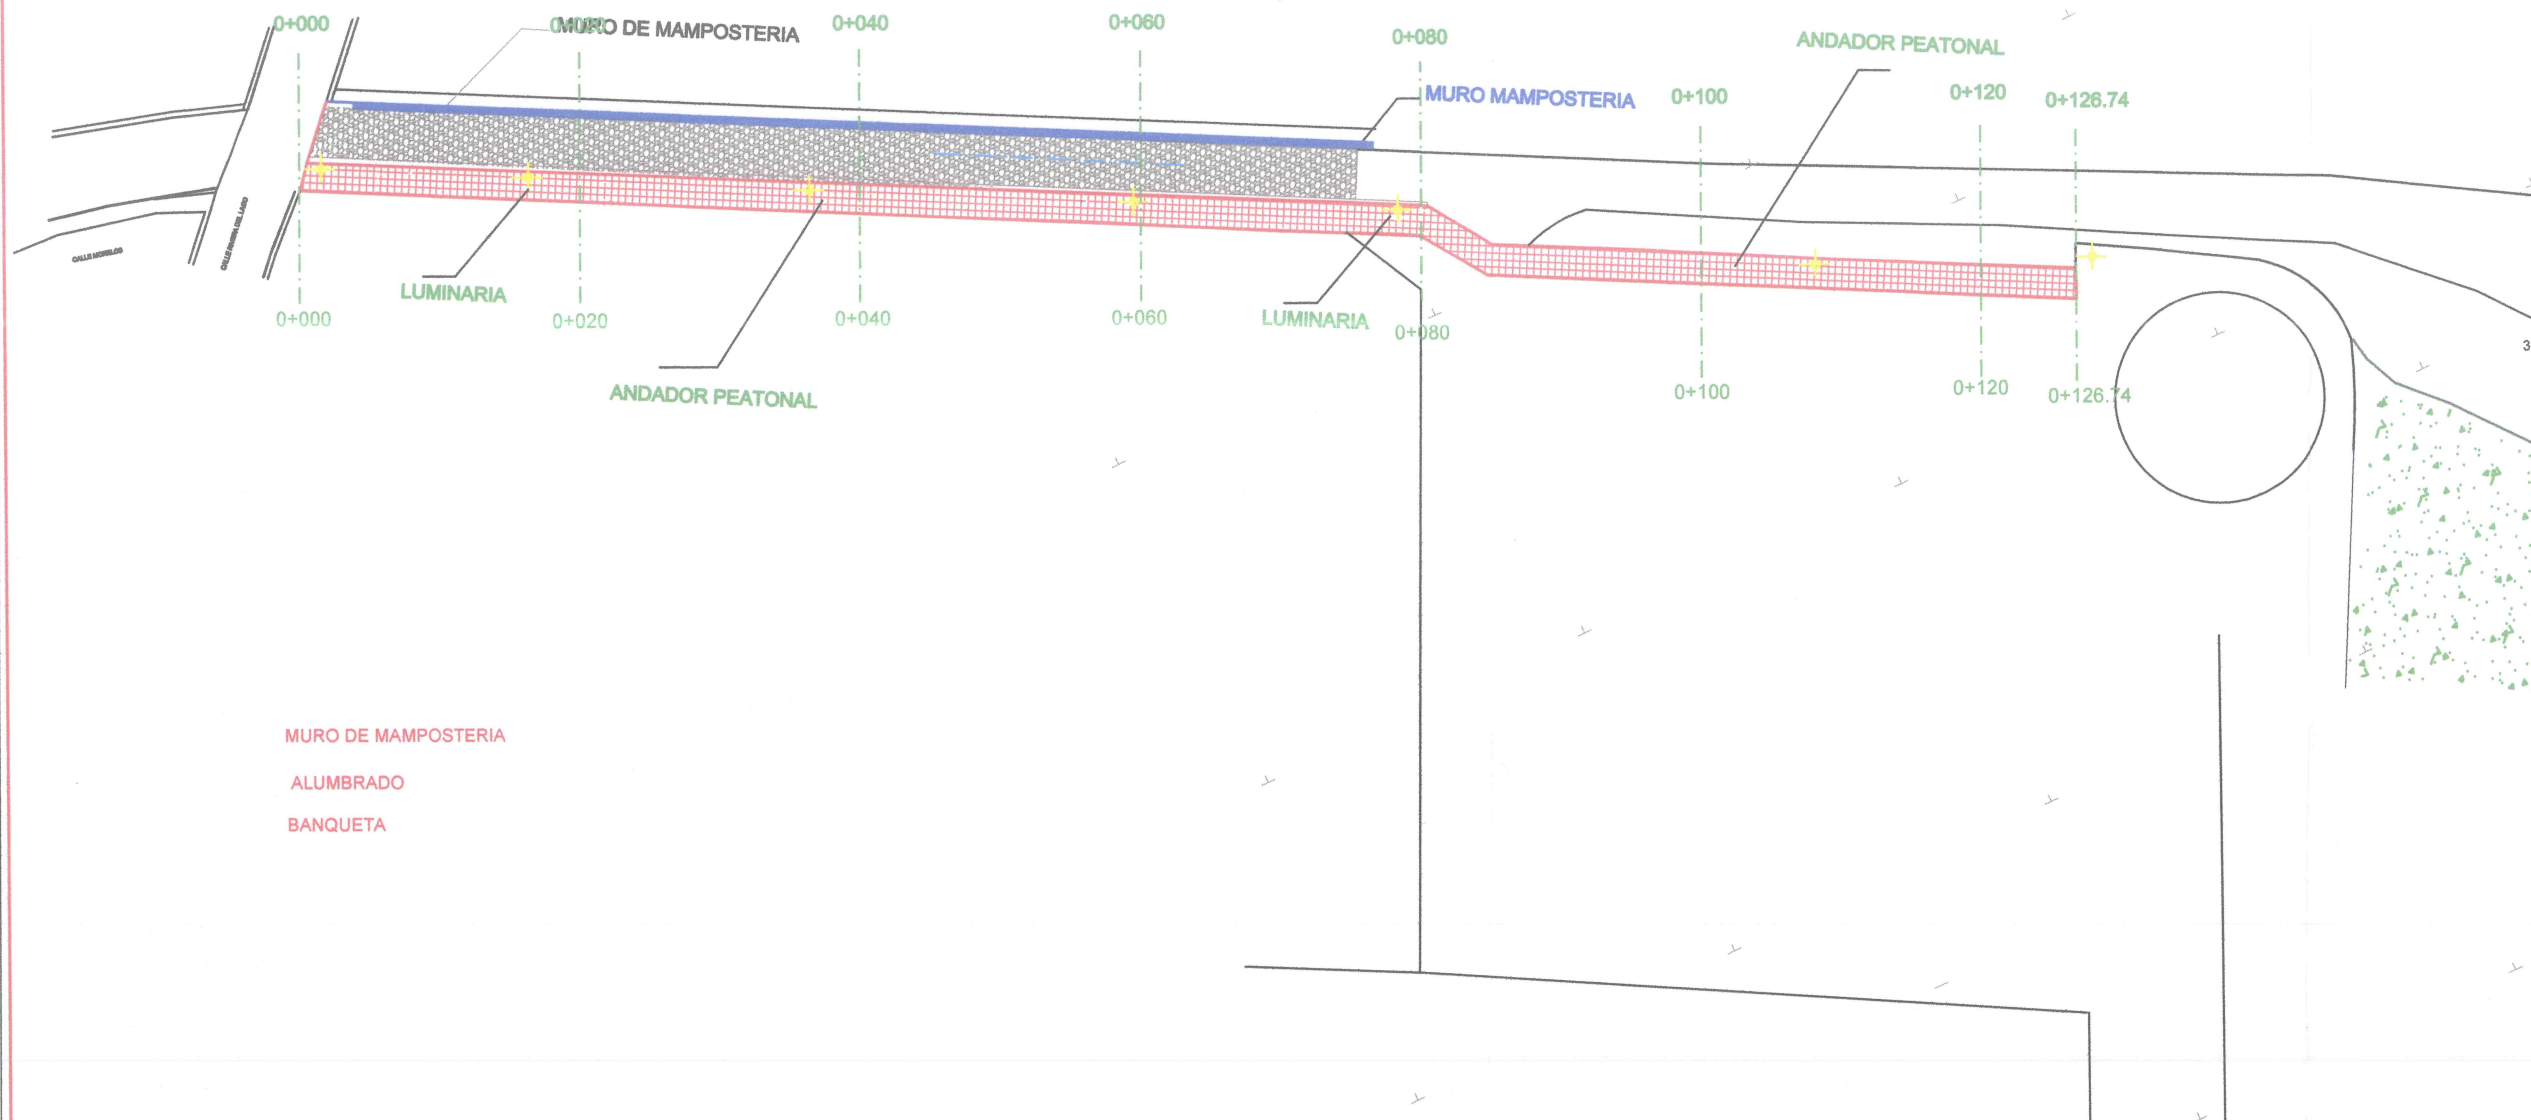
LAMINA 01

MURO DE MAMPOSTERIA
ALUMBRADO
BANQUETA

MURO DE MAMPOSTERIA, PIEDRA BRAZA
ACENTADA EN CEMENTO

PLANTILLA DE SUELO CEMENTO

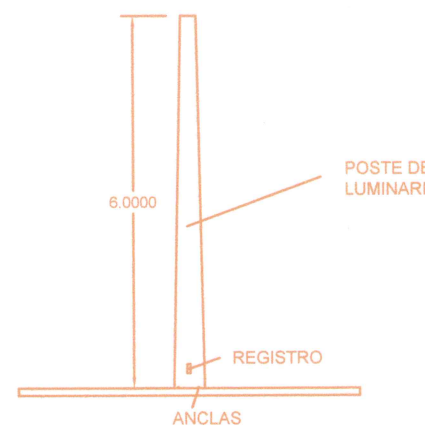
POSTE DE LUMINARIA

REGISTRO

ANCLAS

BANQUETA DE CONCRETO
ESTANPADO

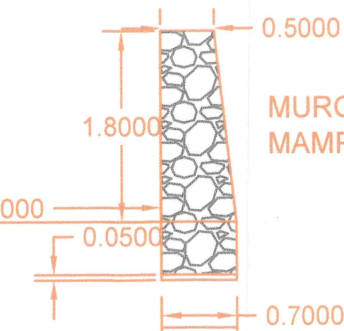
MURO DE MAMPOSTERIA
